BEASAINGO UDALA.

Asunto: Informe técnico sobre la afección del tráfico en la calle JOAN XXIII.

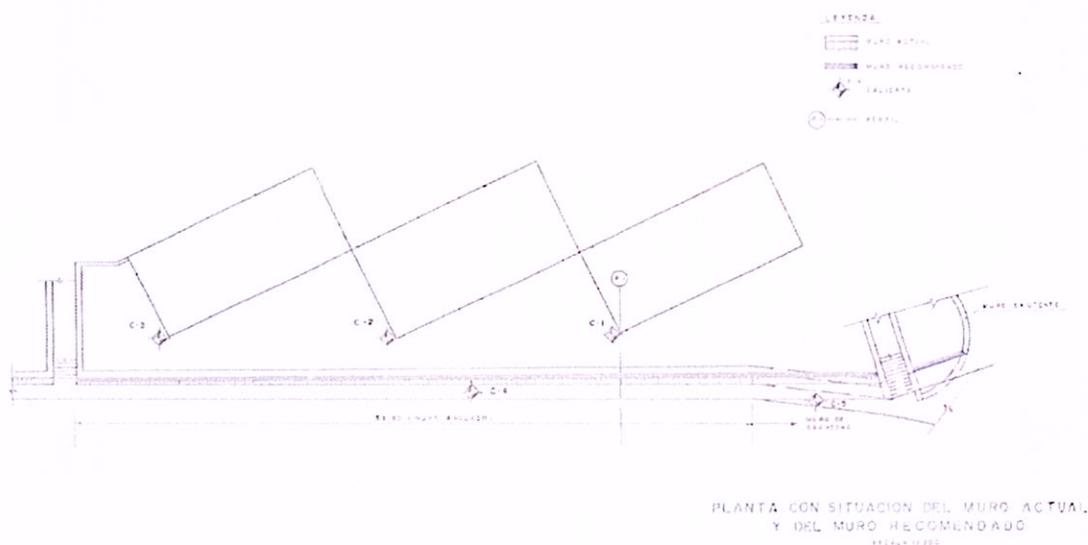
En el plano adjunto, se define la zona de actuación del muro.

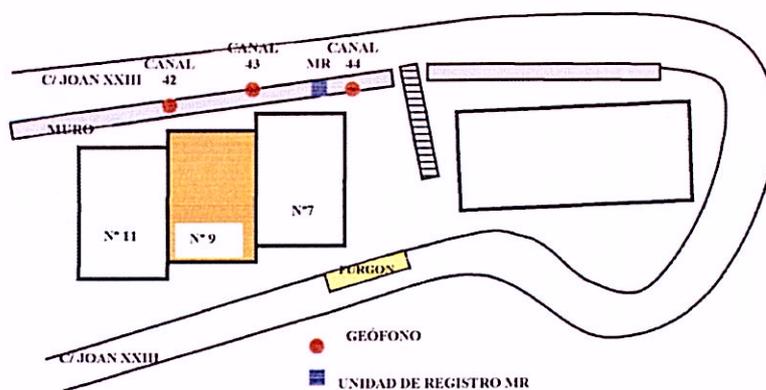
Posición de sensores en muro

La posición de los sensores es la que se indica en la imagen adjunta:
